Ficha Básica de Documentación 2010

Casa Central de la Universidad Bernardo O'Higgins. | 3 |

El nombre del edificio varía en diversos textos, aunque la denominación que más aparece es la de "Edificio Defensa de la Raza", debido a la Institución que le dio origen. El nombre original era el de "Hogar Modelo Parque Cousiño", pero éste fue cambiado a "Hogar Modelo Presidente Pedro Aguirre Cerda" en homenaje al presidente impulsor del programa Defensa de la Raza y Aprovechamiento de las Horas Libres. | 4 |

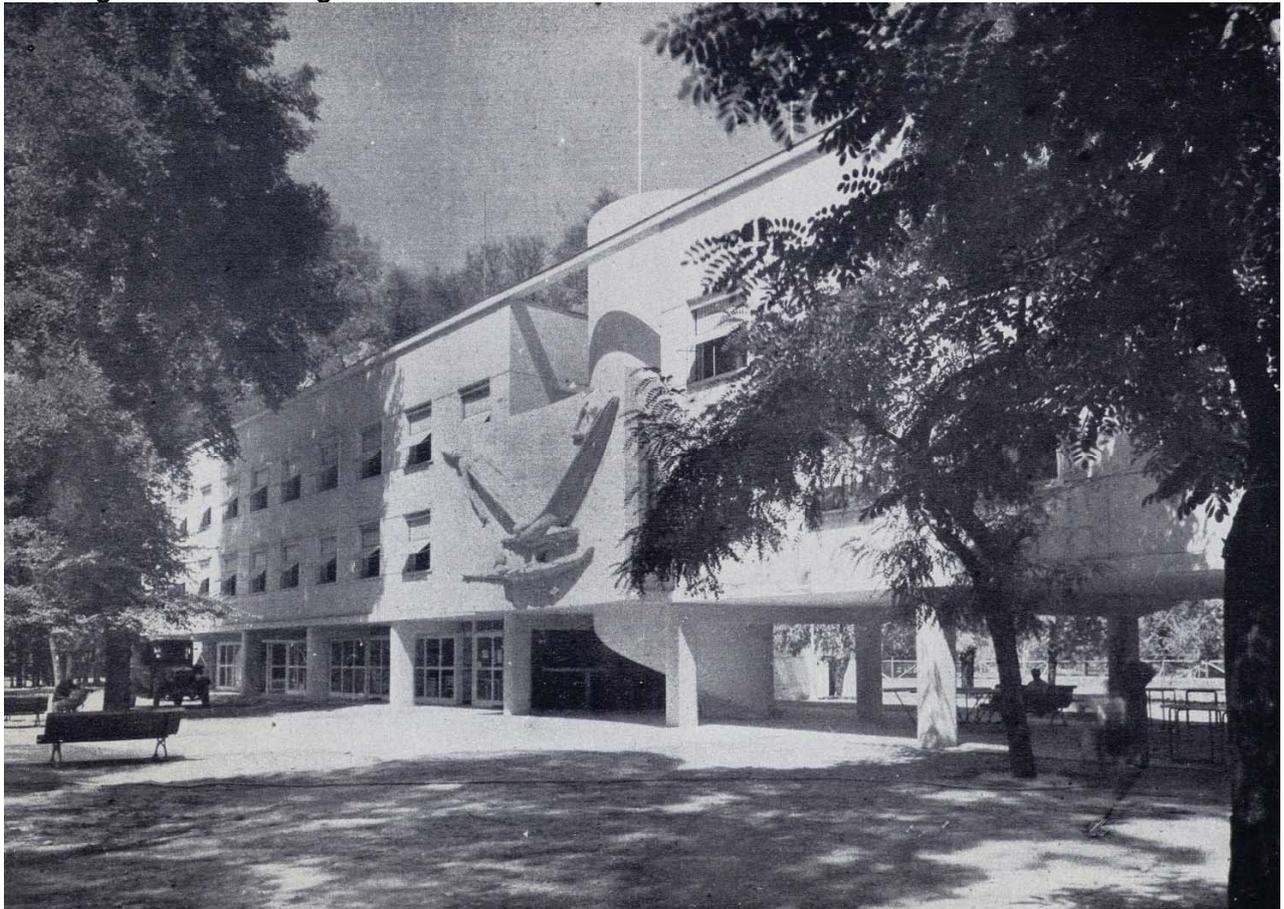
Artículo representado: Vista de la fachada oriente, bloque central.
Fuente: Jorge Aguirre (ed.) *Defensa de la Raza 1939 – 1941*.
Fotografía: Antonio Quintana.
Fecha: 1941.

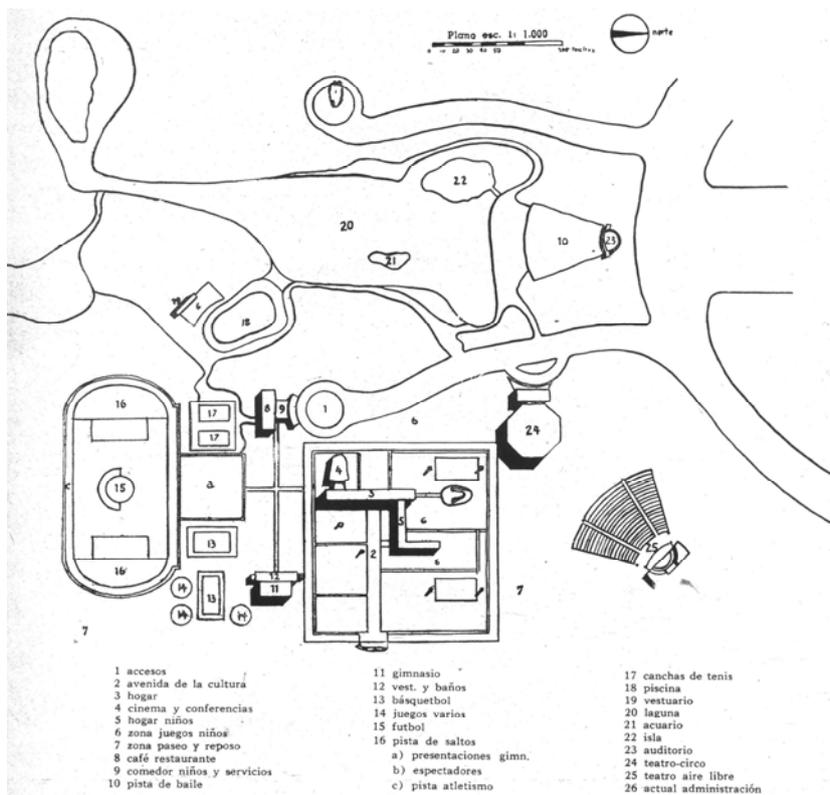
Plano General Parque Reposo y Cultura.
 Fuente: Revista Arquitectura y Construcción, N° 9, Junio 1947.
 Autor: Gabriel Rodríguez / Jorge Aguirre.
 Fecha: n/a.

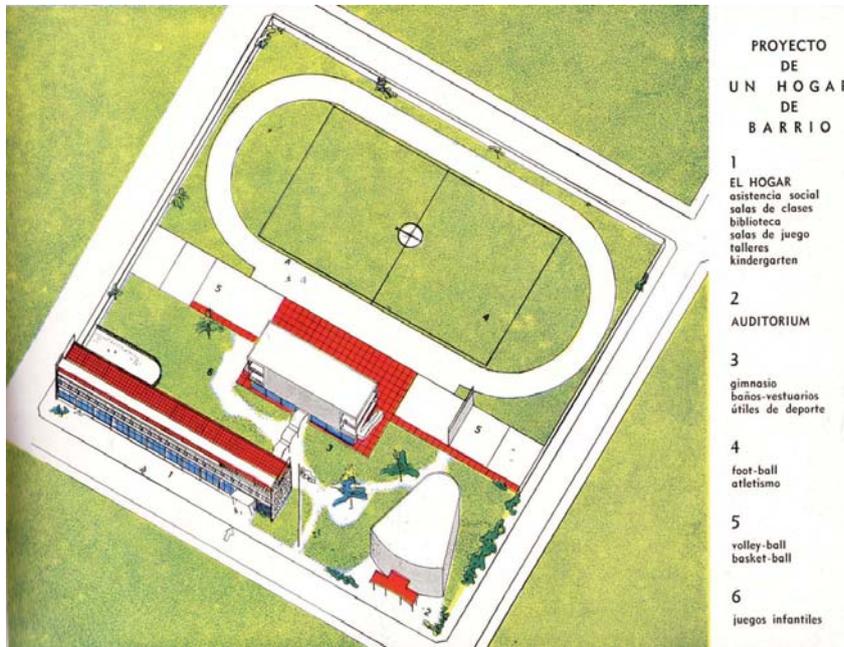
Esquema Parque Reposo y Cultura.
 Fuente: Vera, C.
 Autor: n/a.
 Fecha: n/a.

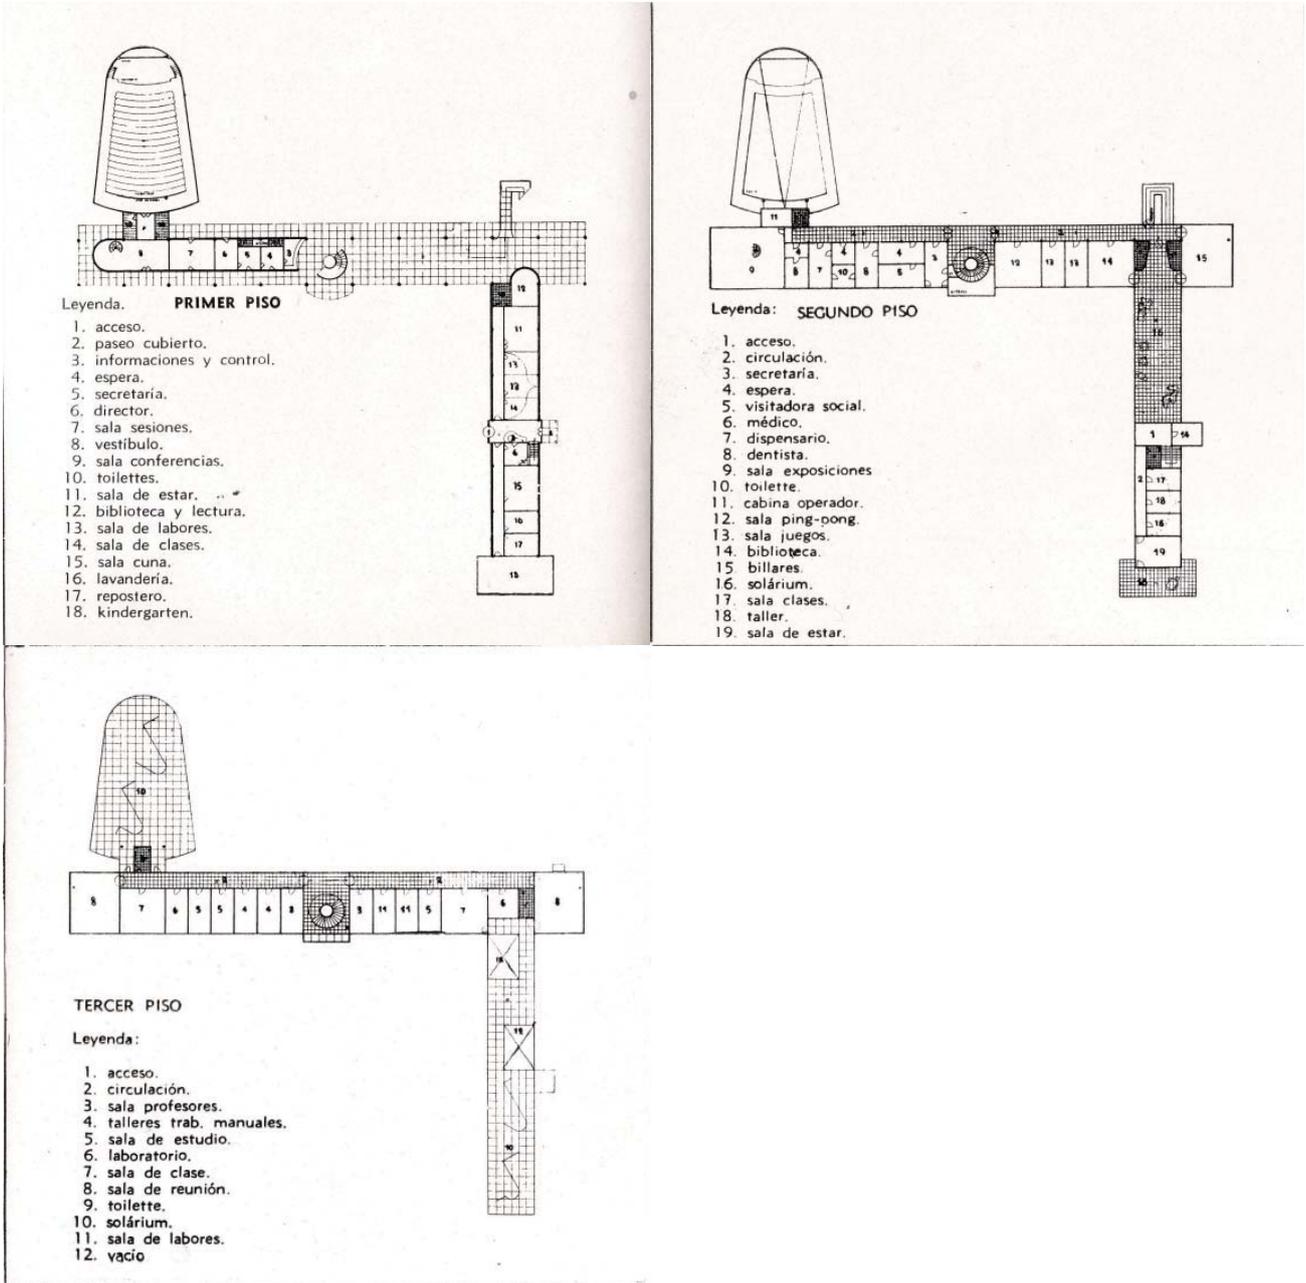
Plantas Arquitectura 1°, 2° y 3° piso.

El edificio se presenta como un esqueleto de vigas y pilares distribuidos de acuerdo a una retícula de 6 mt. x 6 mt., presente en todos los niveles del edificio y un módulo de 3 mt. x 3 mt. en la distribución de los muros interiores. Se distinguen claramente tres unidades estructurales independientes: el auditorio, el cuerpo principal y los cuerpos del extremo norte, incluido el volumen rótula. En el primer y segundo nivel del cuerpo principal aparecen pilares cuya sección corresponde a un rectángulo cuyos lados menores son semicircunferencias, mientras que en el tercer nivel se trata de pilares de sección rectangular. Las vigas principales se manifiestan exteriormente como bandas continuas que bordean perimetralmente a las fachadas, destacando en la fachada oriente la viga que atraviesa en el vacío ubicado en el eje principal.

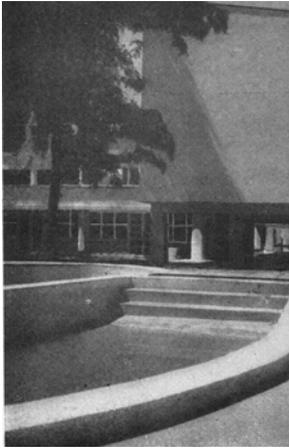
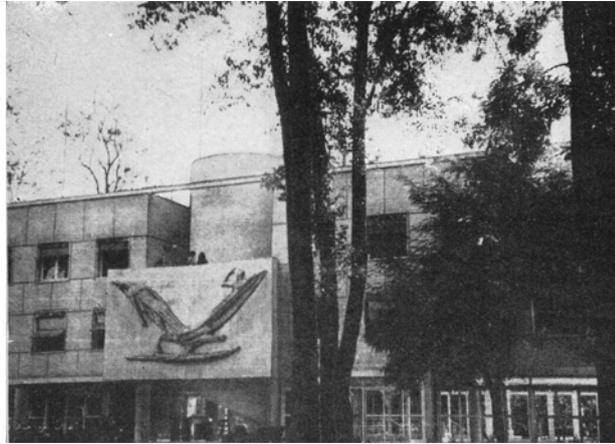
Fachada Norte – Fachada Oriente

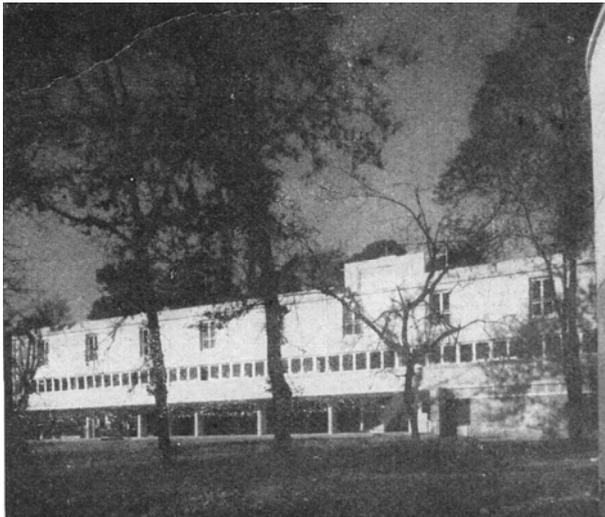
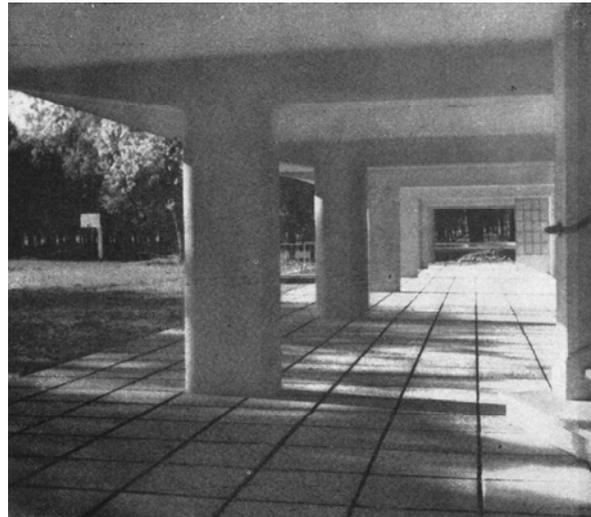
El primer piso constituye una planta libre, por lo cual el segundo piso está construido sobre pilares aislados que permiten la formación de un pórtico cubierto que sirve como zona de reposo.

Fachada Poniente – Planta libre.

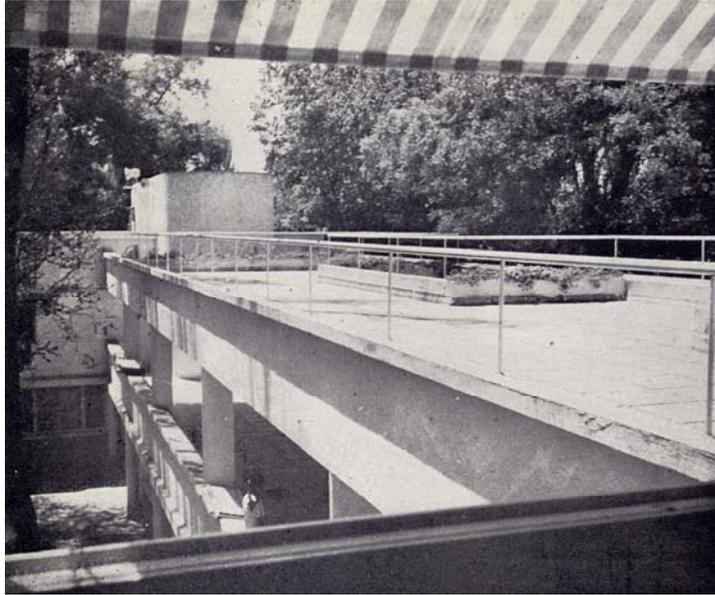
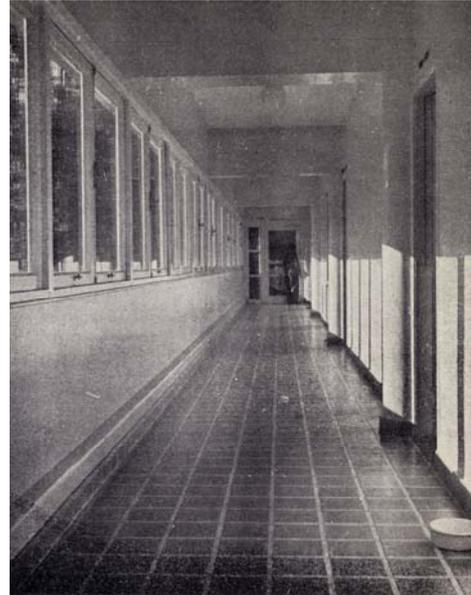
Las cubiertas son de losas de hormigón armado, lo que permitió la creación de terrazas *solarium* al frente de cada sección para desarrollar al aire libre las actividades del interior.

Terraza Solarium – Pasillo conector.
Fuente: Folleto Defensa de la Raza, Editorial Zig-Zag, 1939-1941.
Autor: n/a.
Fecha: n/a.

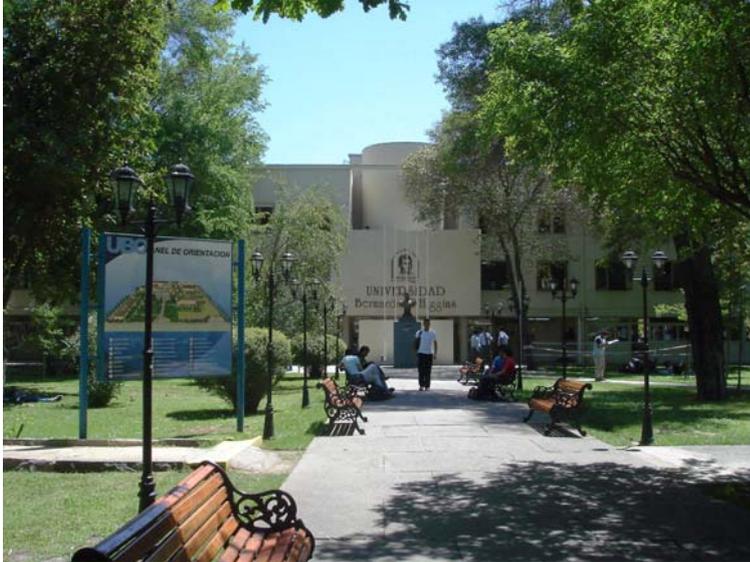
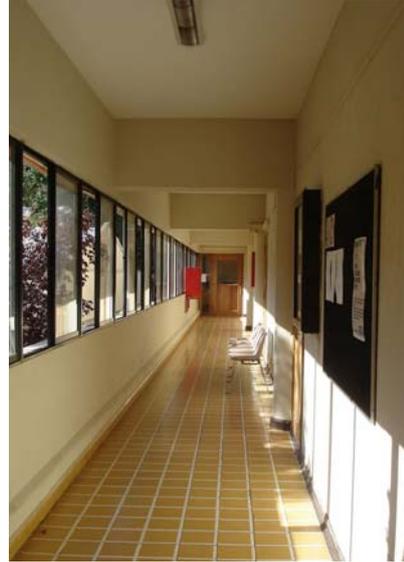
2.6	Uso actual: Casa Central de la Universidad Bernardo O'Higgins.	18
2.7	Condición actual: En la actualidad el edificio es ocupado como casa central de la Universidad Bernardo O'Higgins, por lo cual los requerimientos programáticos del nuevo uso han determinado que el edificio, tanto en su interior, exterior y contexto, se encuentren considerablemente modificados y deteriorados a partir de numerosas intervenciones que afectan profundamente su volumetría original y la limpieza de sus fachadas, algunas de las cuales	19

han sido casi totalmente destruidas.

Estado actual
Fachada Principal eje acceso – Pasillo conector.
Fuente: Vera, C.
Autor: Cecilia Vera
Fecha: n/a.

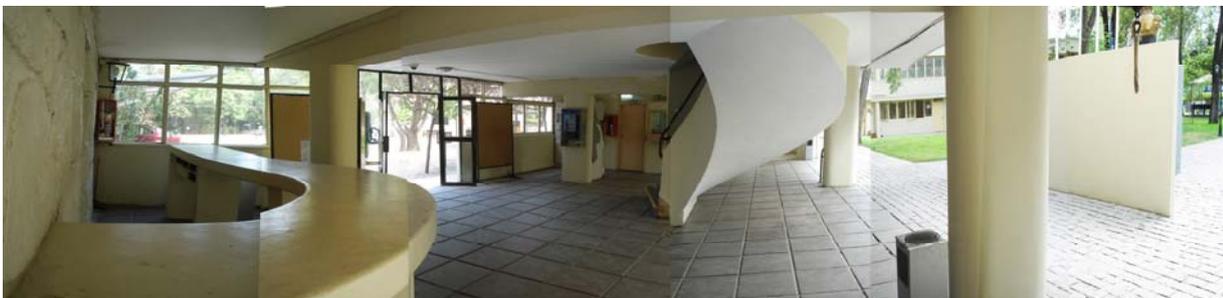
Al interior el edificio ha sufrido numerosas mutilaciones, como las nuevas y numerosas subdivisiones de los espacios destinados originalmente a funciones administrativas, salas y talleres, en las que no fueron respetadas ni la retícula ordenadora de la estructura original, ni la modulación de vanos en fachadas, así como la modificación, clausura y desaparición de escaleras y pasillos.

Estado actual
Planta libre intervenida.
Fuente: Vera, C.
Autor: Cecilia Vera
Fecha: n/a.

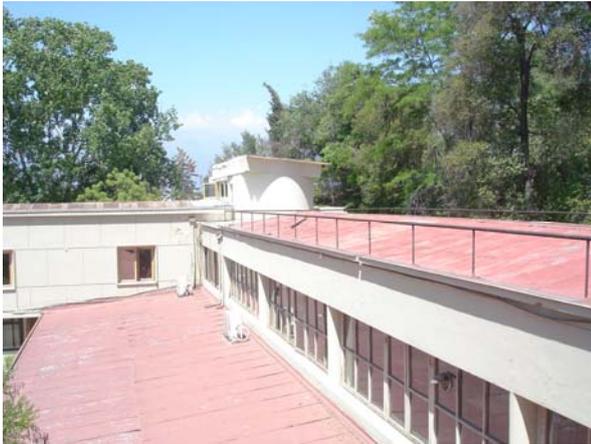
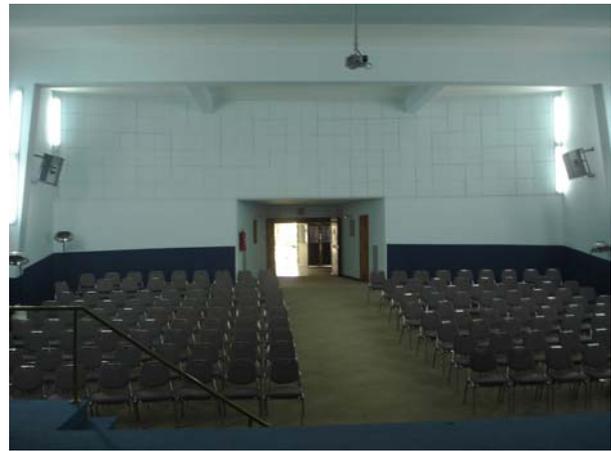
Terraza Solarium intervenida – Auditorio.
